# Kysten mellem Hirtshals Havn og Grenen

Kystteknisk beskrivelse og sedimentbudget

Kystbeskyttelseslaget Gl. Skagen

Dato: 06. oktober 2022

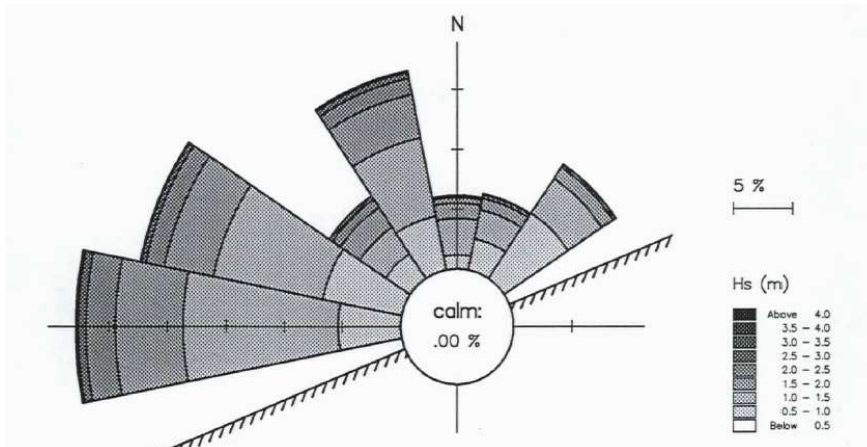
Bølgerne ved Hirtshals kommer primært fra en vest- og sydvestlig retning, og i mindre grad fra en nord og østlig retning (Figur 2.2). Opdateret information om bølgeklimaet ud for Hirtshals Havn er ikke offentligt tilgængeligt. Det vurderes, at bølgeklimaet i 1990'erne er sammenligneligt med bølgeklimaet i dag.

Figur 2.2 Bølgeklima ud for Hirtshals (DHI, 1994).

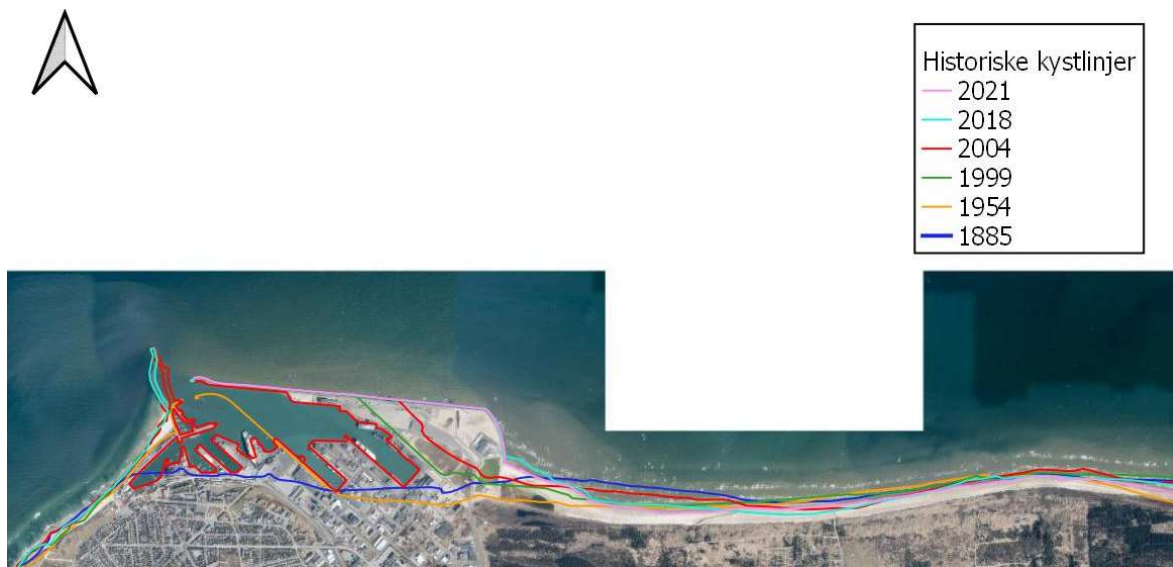
Etableringen af Hirtshals Havn blev påbegyndt i 1880 med anlæggelse af en læmole, som i de følgende år er blevet forlænget og udvidet flere gange (Figur 2.3). I 1970'erne blev der opført en forlænget dækmole vest for indsejlingen for at skabe mere læ i indsejlingsområdet til den stigende trafik på havnen. Der oprenses løbende store mængder sand fra området ved indsejlingen for at opretholde den målsatte besejlingsdybde.

Figur 2.3 Historisk udbygning af Hirtshals Havn, luftfoto 2021.

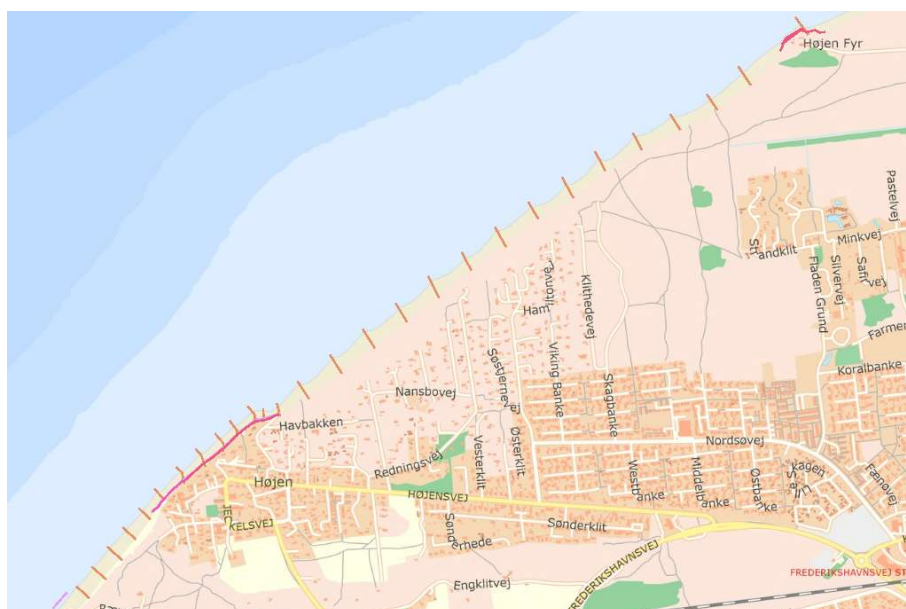
Siden 1883 har der været opført forskellige mindre kystbeskyttelses anlæg ved Gammel Skagen (Kystinspektoret, 1993). I perioden 1946–1950 blev der bygget seks høfder ved Gammel Skagen, da høfderne virkede efter hensigten blev høfdefeltet udvidet og eksisterende høfder forlænget. Høfdefeltet blev senest udbygget og renoveret i 2019. I dag består høfdefeltet af 28 højder. Der er desuden udført strandfodring sydvest for Gammel Skagen i 2019. I 2021 blev der anlagt skråningsbeskyttelse langs de strækninger, hvor ejendommene ligger helt ud til stranden (Figur 2.4).

Figur 2.4 Oversigt over høfder (orange), skråningsbeskyttelse (pink) og strandfodring (lilla) ved Gammel Skagen (Kystdirektoratets Kystatlas, 2022).

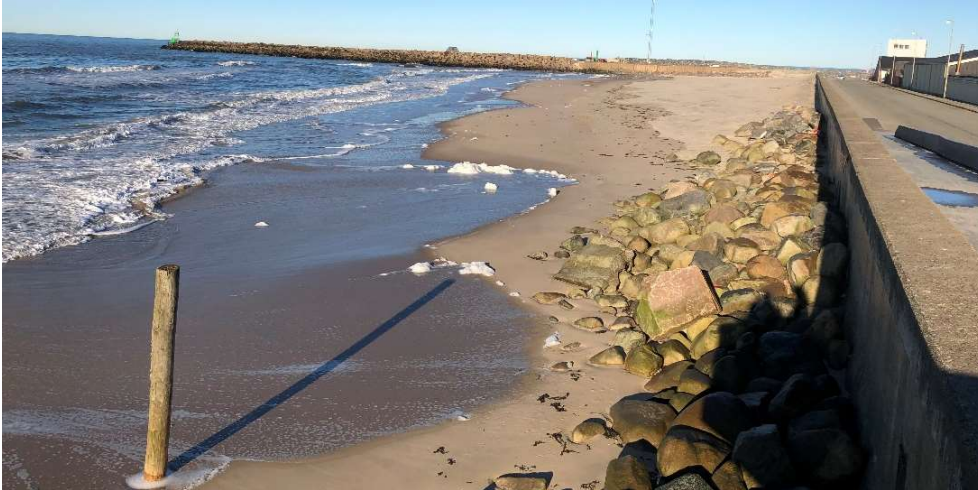
Figur 2.7 Stranden op mod den sydvestlige mole ved Hirtshals Havn set mod nordøst, 28.02.2019.

Vest for Hirtshals Havn har molerne skabt en lille strand, der tydeligt ses på satellitfoto (Figur 2.5). Sydvest for havnen er der en strækning med klinter og stenflak ud for kysten, der forventes at være modstandsdygtig overfor kronisk erosion (Figur 2.6). Stranden umiddelbart sydvest for havnen bliver afgravet for at skaffe sand til strandfodring ved Lønstrup. Stranden genskabes hurtigt naturligt, da molerne blokerer en del af langstransporten. (Figur 2.7).

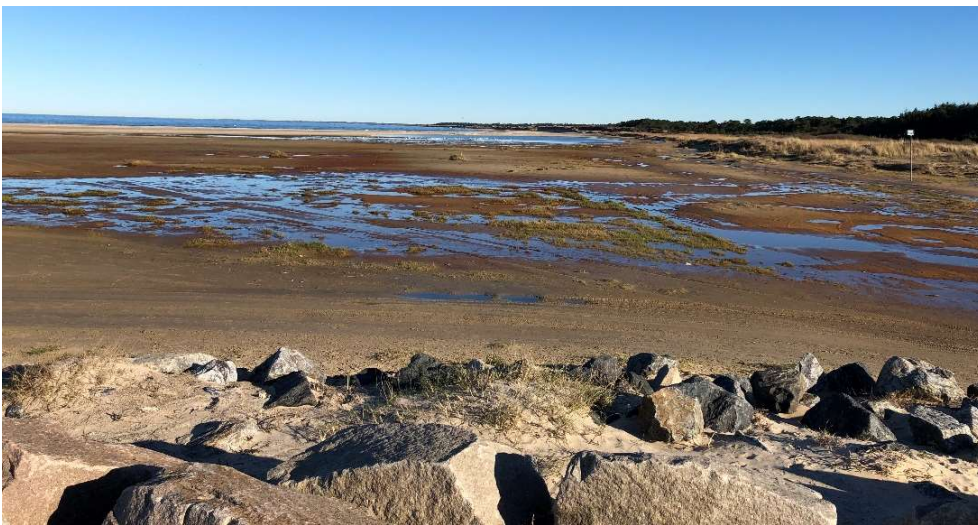
Øst for Hirtshals Havn observeres det flade kystprofil der er kendetegnende for kyststrækningen mellem Hirtshals og Tversted (Figur 2.8). Stranden er rykket frem efter de seneste udvidelser af havnen, da havnens anlæg skaber læ for bølger fra vest, og da vest-orienterede bølger skaber en akkumulering af sediment op af havnen.

Figur 2.8 Strand og klitter øst for Hirtshals Havn set mod øst, 28.02.2019.

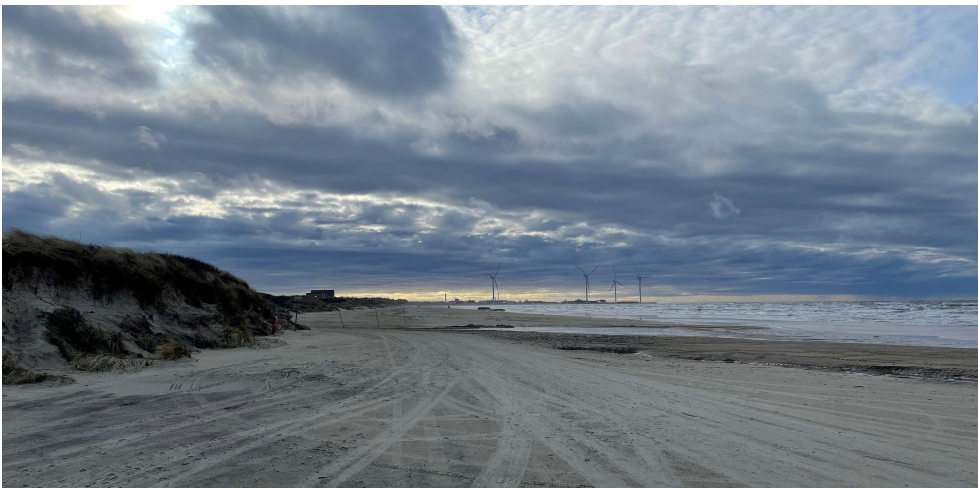
Ved Kjul, ca. 2 km øst for Hirtshals Havn, rykker kysten tilbage som følge af kronisk erosion og læsideerosion øst for havnen, hvilket betyder at de kystnære boliger er udsatte (Figur 2.9). Der er dog kun få truede ejendomme på strækningen øst for nedkørslen til Kjul Strand. Der er tegn på nyere erosion af klitterne vest for nedkørslen ved Kjul Strand (Figur 2.10). Der er ikke er tegn på nyere erosion langs klitterne øst for nedkørslen (Figur 2.11).

Figur 2.10 Strand og klitter ved nedkørslen til Kjul Strand set mod vest, 04.04.2022. Der ses erosion i klitfronten.

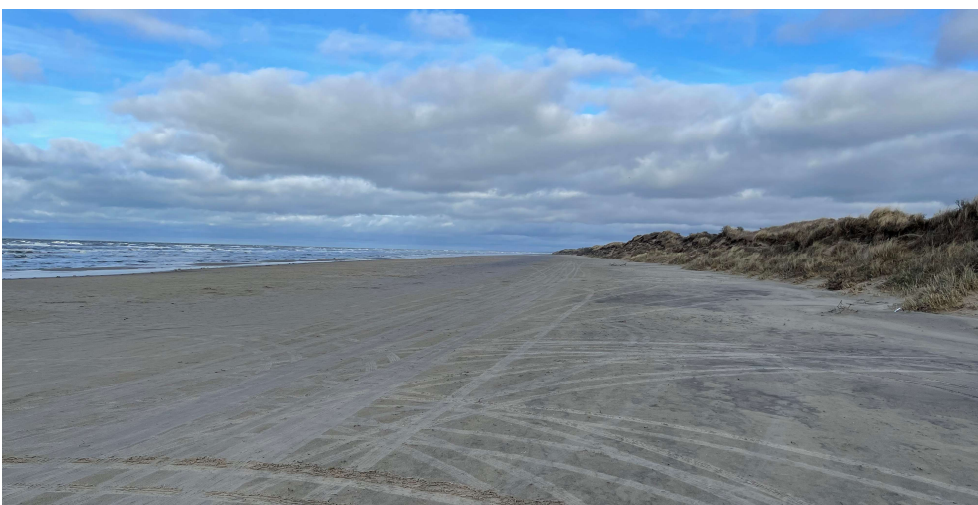
Figur 2.11 Strand og klitter ved nedkørslen til Kjul Strand set mod øst, 04.04.2022. Klitfronten er intakt.

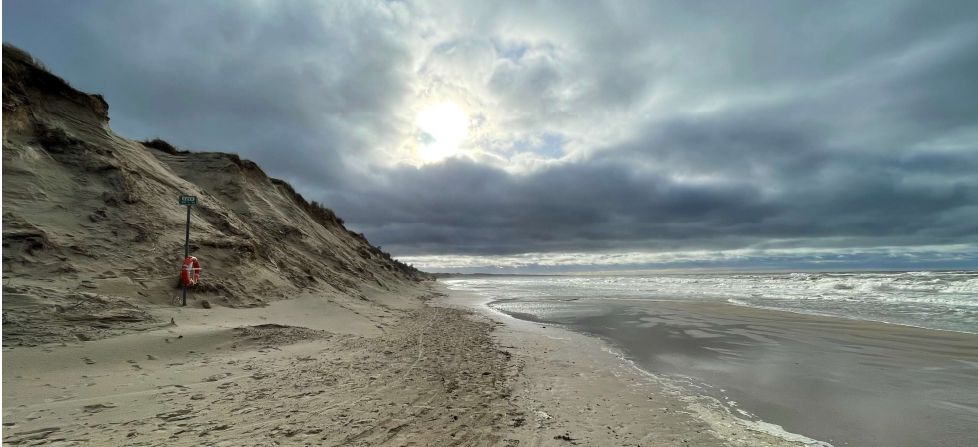
Ved sammenligning mellem fotos fra 2019 og 2022 ser det ud til at stranden vest for nedkørslen ved Tversted er blevet smallere i både en sydvestlig retning (Figur 2.13-2.Figur 2.14) og i en sydøstlig retning (Figur 2.15Figur 2.16). Der kræves yderligere analyser for at undersøge, om dette er en faktisk ændring af kystlinjen pga. erosion eller om variationen i billederne skyldes høj- og lavvande.

Figur 2.14 Strand og klitter vest for nedkørslen ved Tversted set mod vest, 04.04.2022. Der ses tydelig erosion i klitfronten.

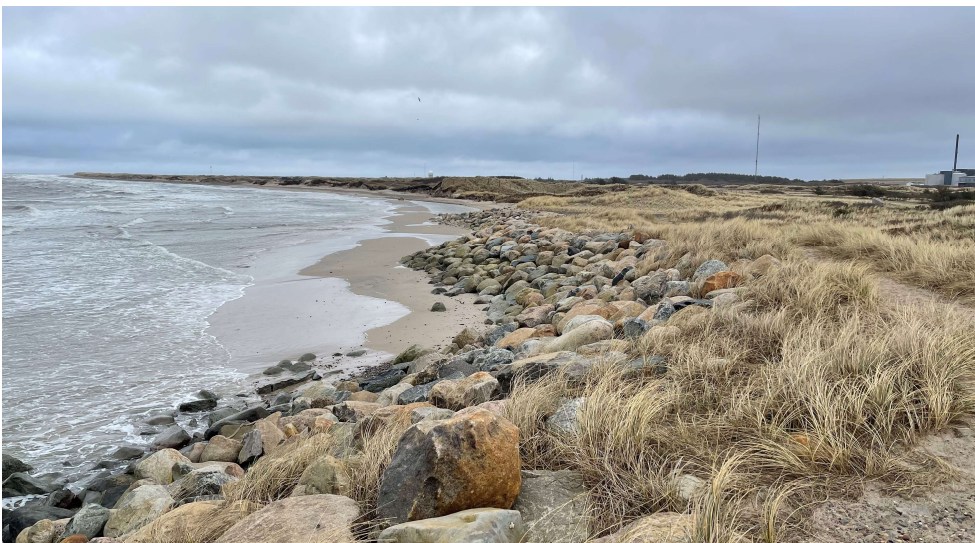
Der forekommer læsideerosion nordøst for Højen Fyr, hvor den mest nordlige hølfe ved Gammel Skagen er placeret. Læsideerosionen har medført bagskæring, som er forsøgt afværget ved hjælp af skråningsbeskyttelse (Figur 2.31).

Figur 2.31 Strand og klitter nordøst for Højen Fyr set mod nordøst, 04.04.2022.

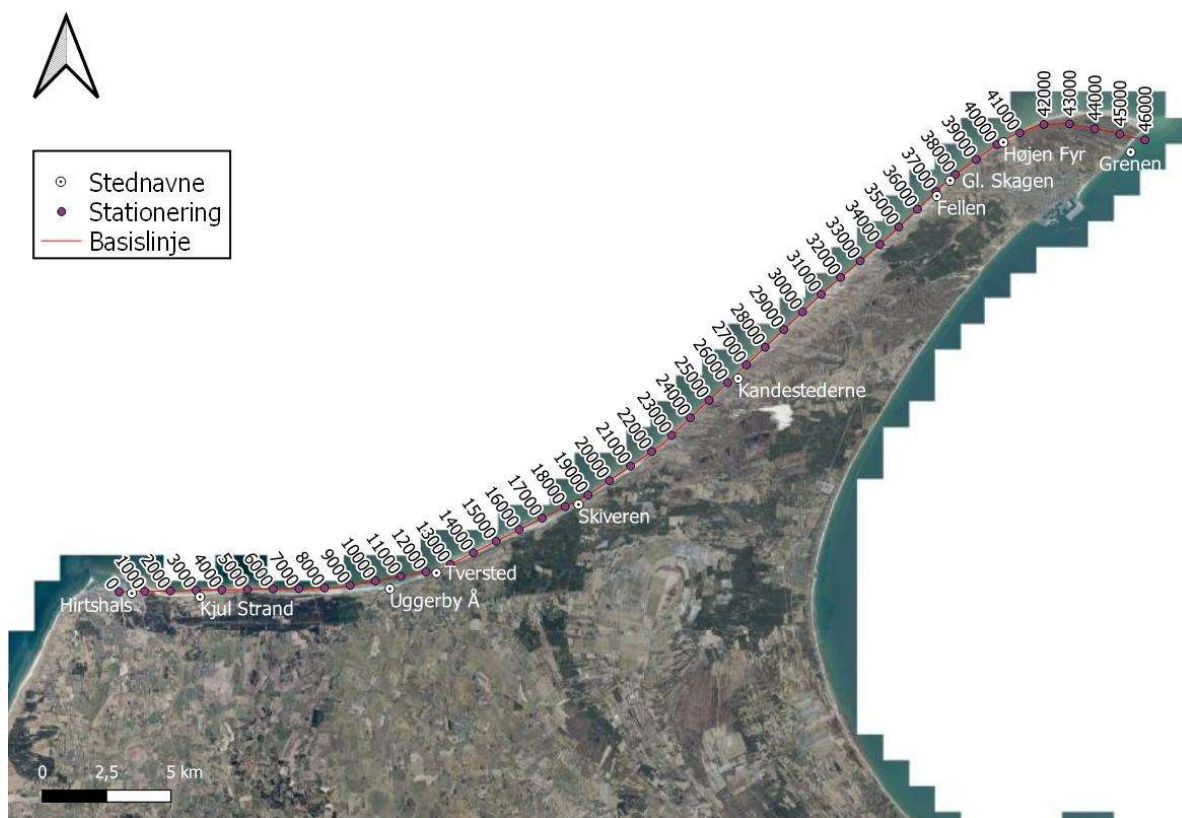
Placeringen af de digitaliserede vandlinjer er målt som afstanden målt vinkelret til en basislinje, der løber parallelt med kysten. Stationering er angivet langs basislinjen, som afstanden målt langs basislinjen fra Hirtshals Havn (Figur 3.1-Figur 3.2). Afstanden mellem stationeringspunkterne er i beregningerne 50 m.

Figur 3.1 Basislinje og stationering (vist for hver 1000 m) mellem Hirtshals Havn og Grenen, luftfoto 2021.

Sedimentbudgettet er estimeret ved at beregne volumenændringerne i en række strandprofiler på strækningen imellem Hirtshals og Grenen (se stationeringer i Figur 3.1), baseret på de digitaliserede kystlinjer, der er benyttet ifm. udarbejdelsen af den historiske kystudvikling. Volumenændringen i strandprofilerne er beregnet for den bølgedominerede del af kystprofilen, dvs. fra den aktive dybde til klittoppen. Den aktive dybde beskriver den dybde, hvor størstedelen af langtransporten foregår indenfor (NIRAS, 2019). Klittoppen er ved hvert strandprofil udtrykket fra den danske højdemodel fra 2014.

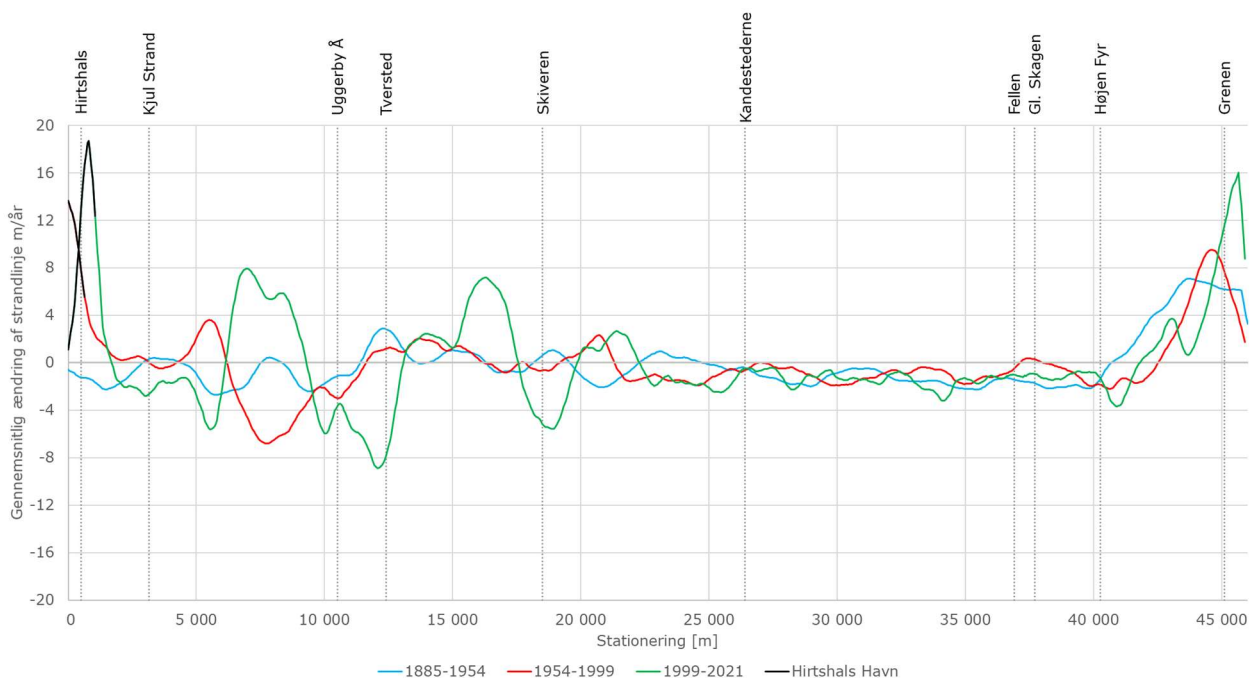
Kystudviklingen langs projektstrækningen har været vekslende over tid. Tilbage- og fremrykningsraten af kystlinjen har haft en stor variation mellem Hirtshals Havn og Tversted, og en mindre variation mellem Tversted og Højen Fyr (Figur 3.11). Dette bekræftes af tidligere analyser fra 1994, hvor kystlinjens ændring er vurderet til at være mellem 0,6 m fremrykning til 4,4 m tilbagerykning alt efter kystlinjens orientering (Figur 3.12). Se yderligere analyser i Bilag 2: Kystudvikling ved Kjul Strand, Tversted, Skiveren og Kandestederne.

Figur 3.11 Kystudvikling mellem Hirtshals og Grenen, 1885-1954, 1954-1999 og 1999-2021.

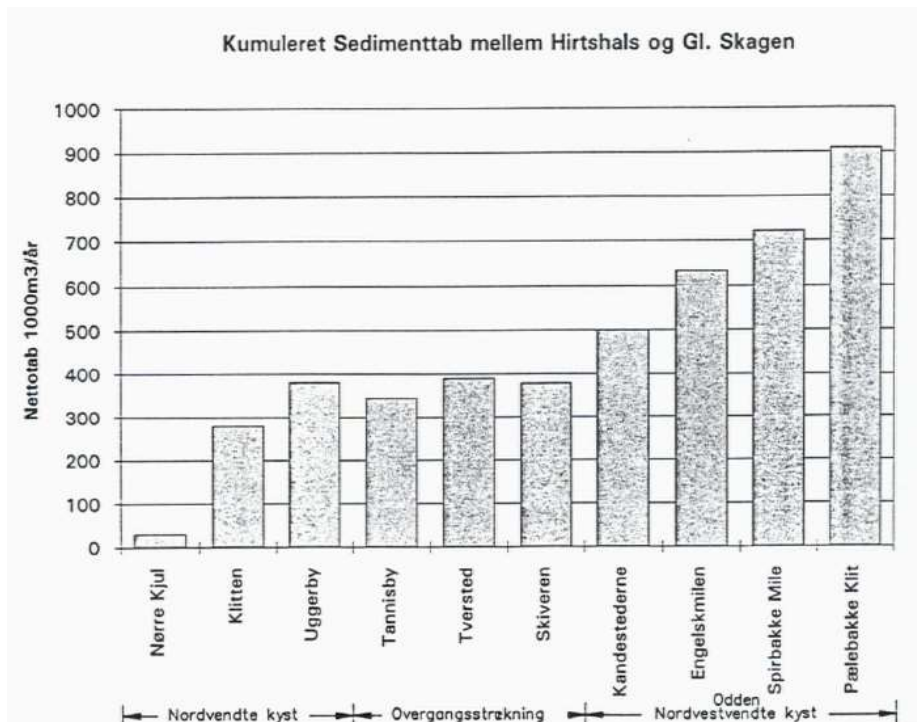
Det kumulerede sedimenttab mellem Hirtshals og Grenen angiver ikke umiddelbart nettotransporten, idet der er et transportnulpunkt mellem Nørre Kjul og Klitten. Retningen af nettotransporten er østgående øst for dette og vestgående vest for dette. Dette kan skyldes læ-virkningen fra havnen for vestlige bølger i området tættest på havnen (Figur 5.2).

Figur 5.2 Kumuleret sedimenttab mellem Hirtshals og Gammel Skagen (DHI, 1994).

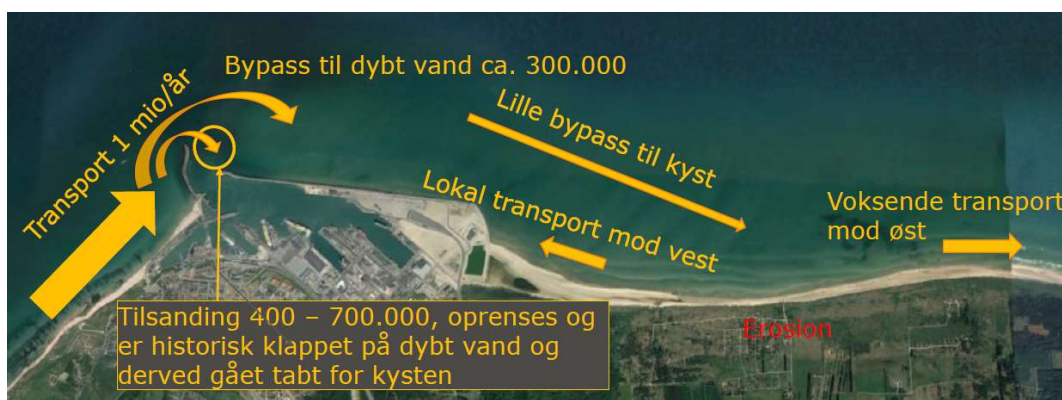
Figur 5.3 Sedimenttransport ved Hirtshals Havn (NIRAS, 2019).

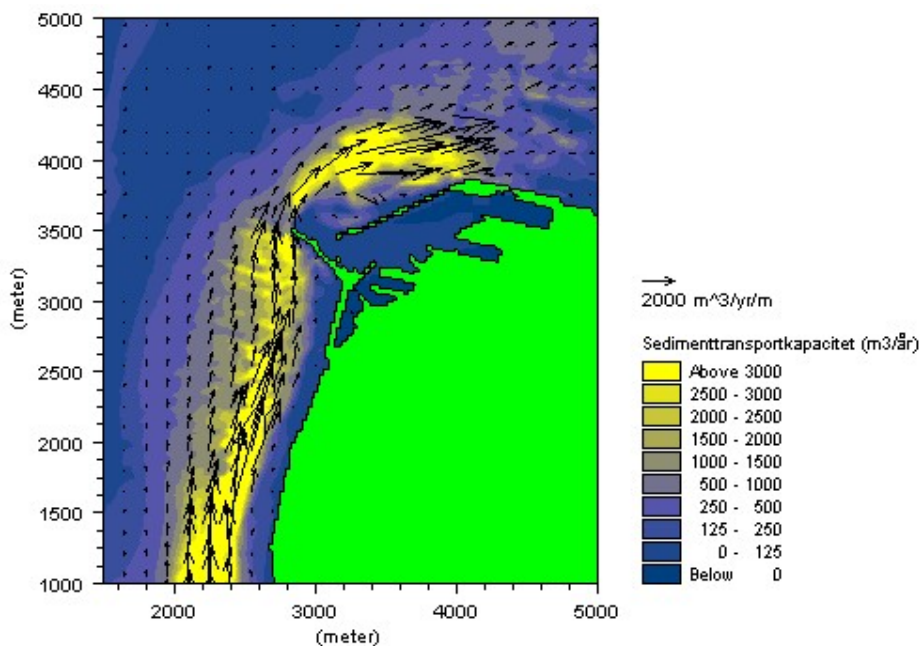
Figur 5.6 Typisk årsgennemsnit for sedimenttransport omkring Hirtshals Havn (DHI, 2013).
