Sandbudget mellem Kjul strand og Tversted

Skrivebordsvurdering

Kystbeskyttelseslaget Gl. Skagen

Date: 24. Marts 2023

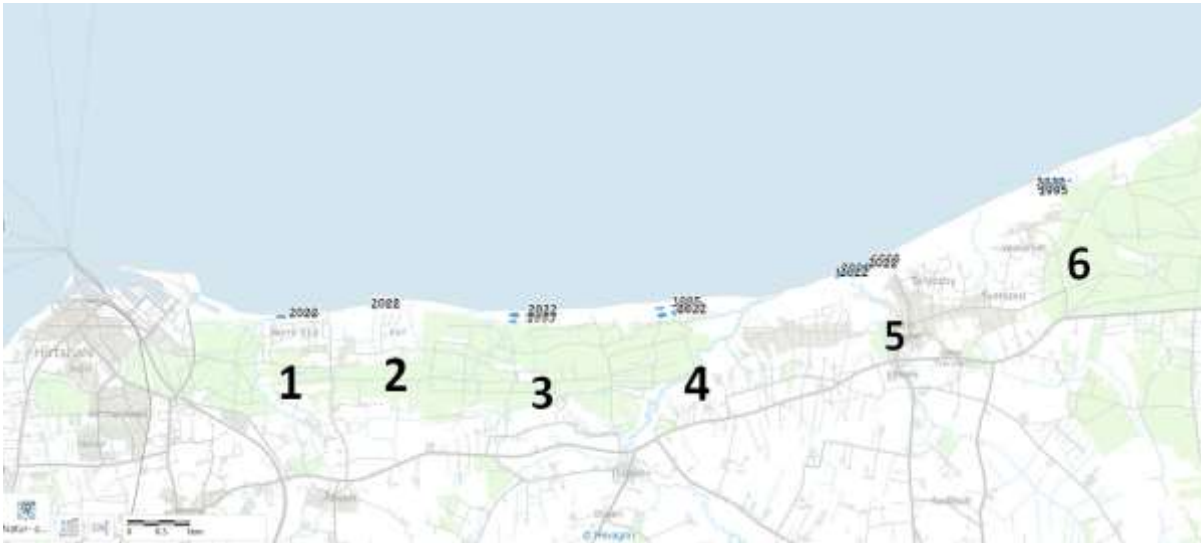
Der er lavet seks nedslag på kysten som vist i nedenstående Figur 3.2.

Figur 3.2: Nedslag langs kyststrækningen hvor den aktive erosionszone er indlagt for årene 1995, 2006 og 2022.

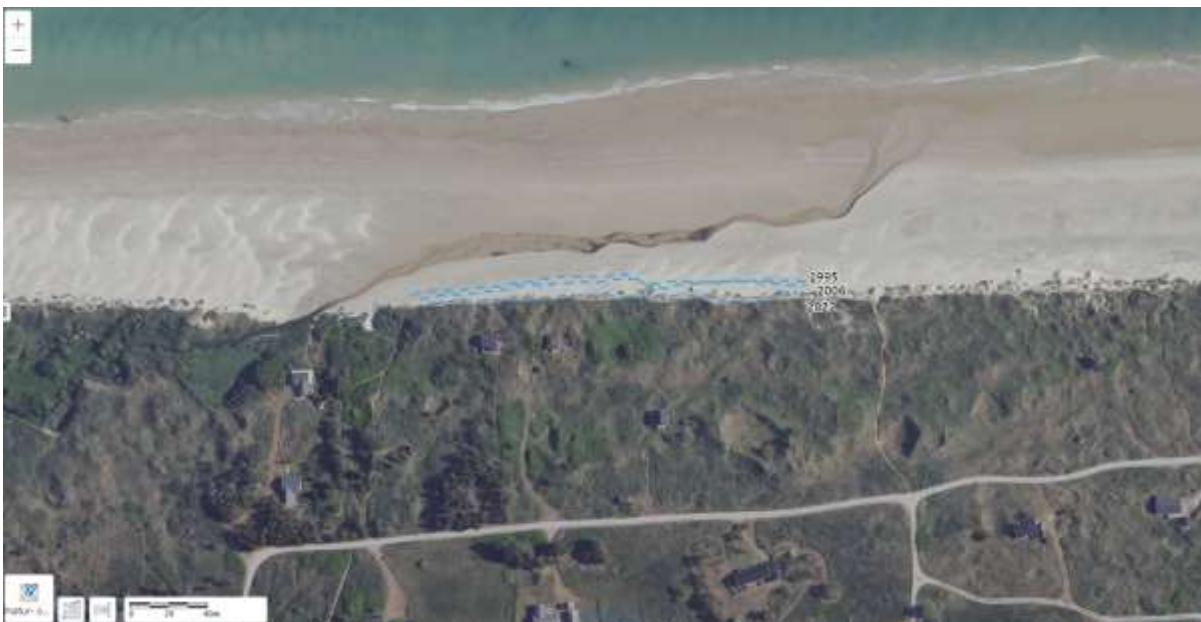
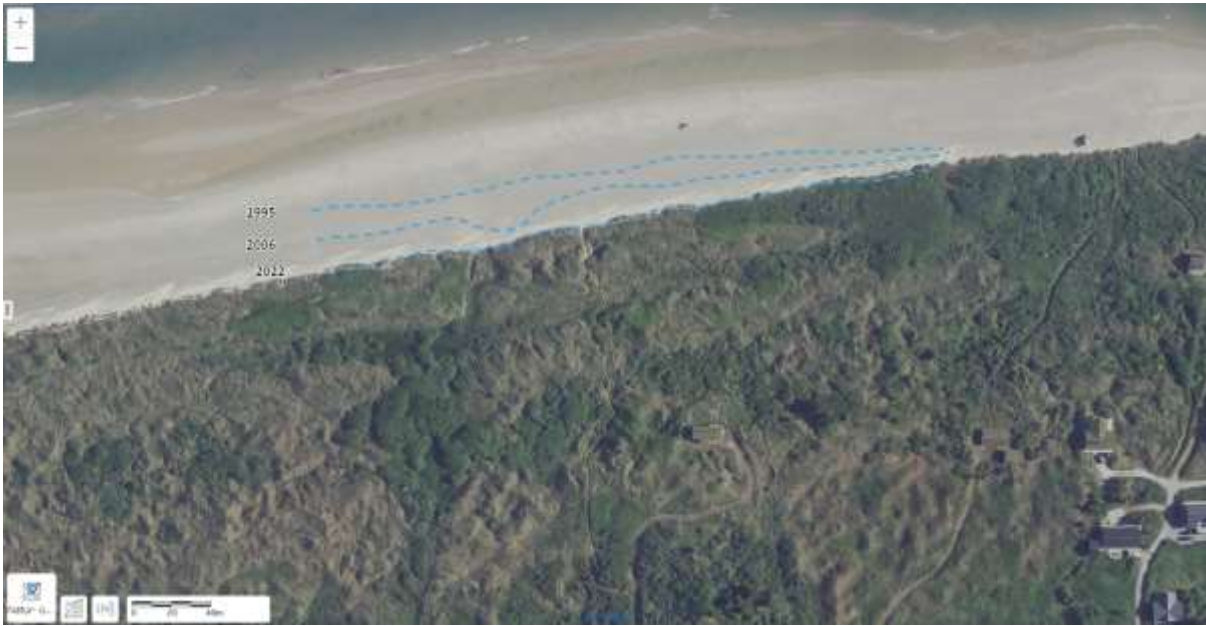
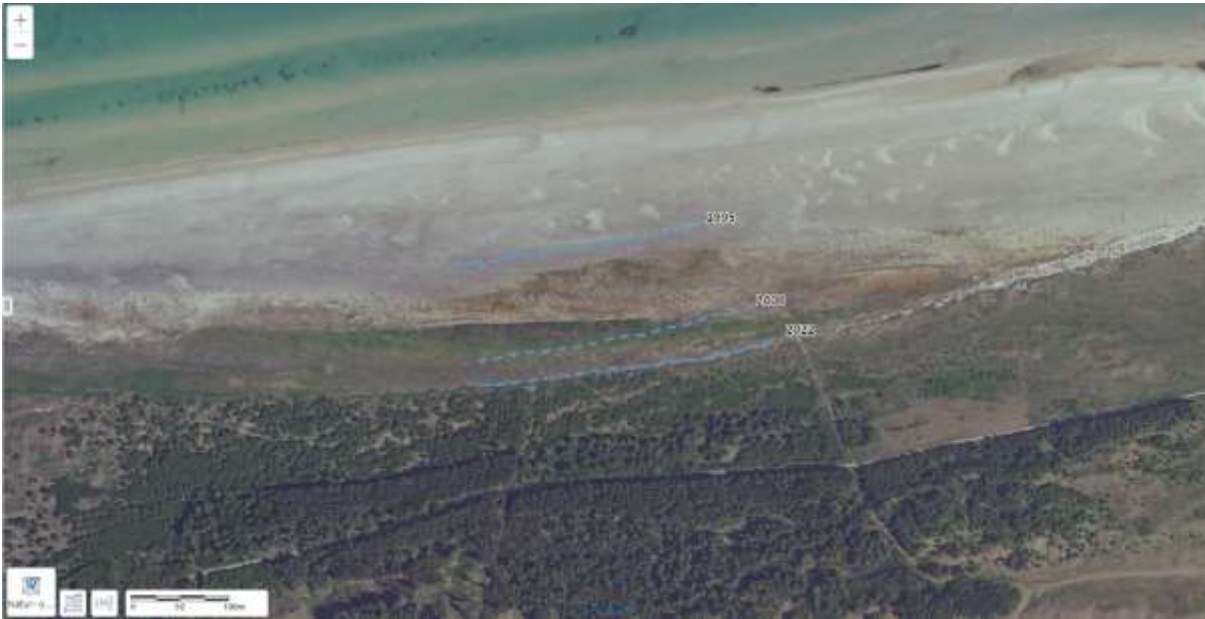
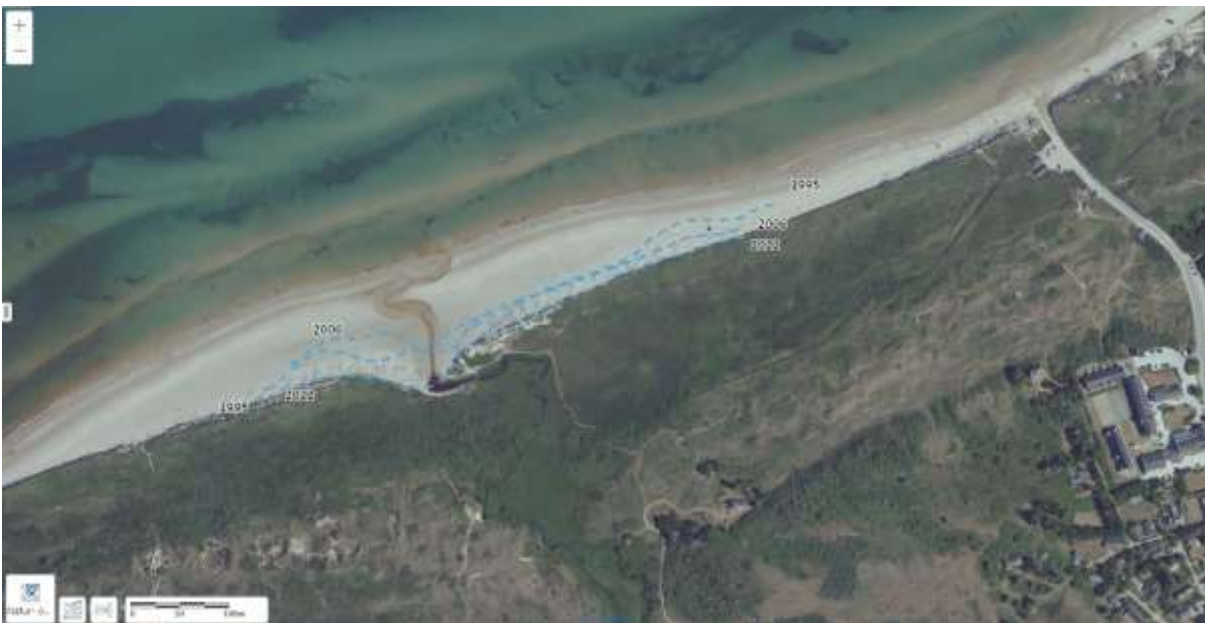
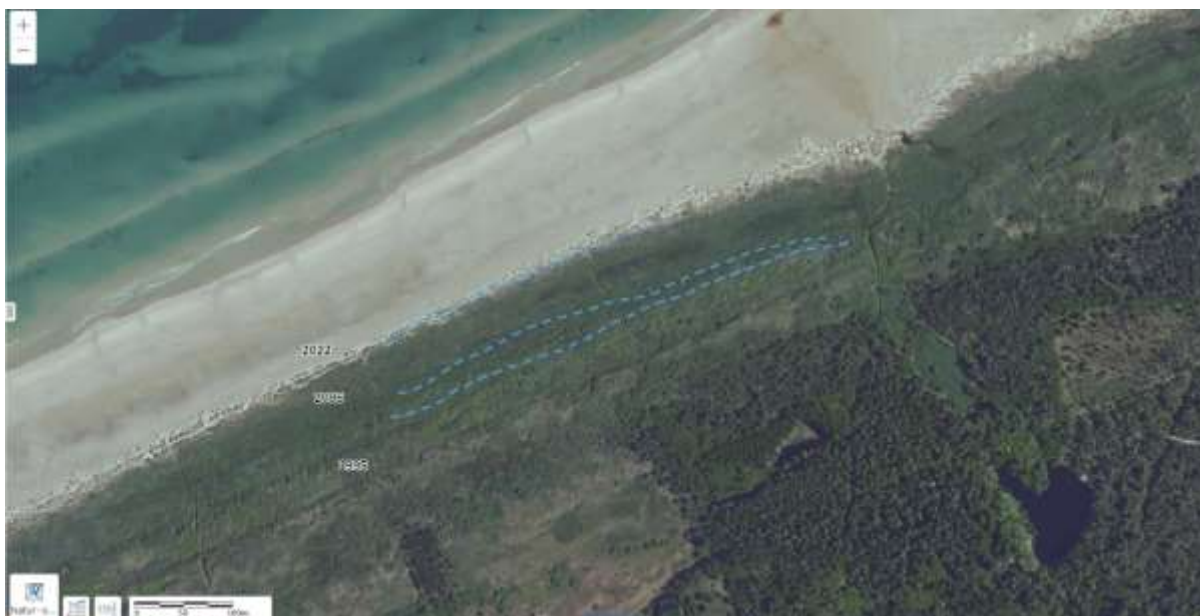
I de følgende seks figurer er der zoomet ind på strækningerne (Figur 3.3 til Figur 3.8).
